# **EVALUASI MUTU DAN PELAKSANAAN PEKERJAAN JARINGAN PERPIPAAN TRANSMISI AIR MINUM SPAM SEPAKU PAKET 1**

Studi kasus berdasarkan pengalaman dalam pelaksanaan pekerjaan proyek pembangunan jaringan perpipaan transmisi air minum SPAM Sepaku paket 1. Panjang pipa transmisi yang dikerjakan sepanjang 5,343 km dengan kapasitas layan hingga 300 liter/detik menggunakan pipa baja dengan diameter nominal 1000 mm. Jaringan perpipaan ini akan mengalirkan air dari IPA Sepaku menuju reservoir sebelum didistribusikan melalui jaringan distribusi utama dan pembagi ke zona distribusi di wilayah IKN.

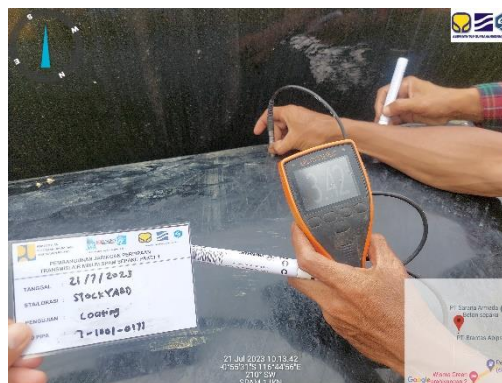
Inspeksi pelapisan luar (*coating*) pipa dilaksanakan berdasarkan AWWA C-205 yang mensyaratkan ketebalan *coating* pipa menggunakan 3LPE minimal 2,5 mm. Pengukuran ketebalan pipa dilaksanakan menggunakan bantuan alat elcometer. Berikut dokumentasi pelaksanaan inspeksi *coating* pipa pada Gambar 1. Berdasarkan hasil pengukuran, didapatkan ketebalan *coating* sebesar 3,42 mm, sehingga memenuhi persyaratan AWWA C-205.

Gambar 1. Ketebalan *coating* luar pipa

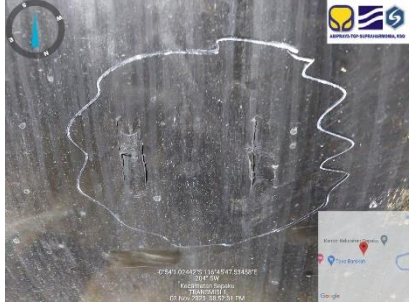
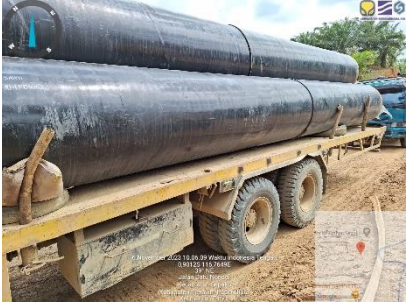
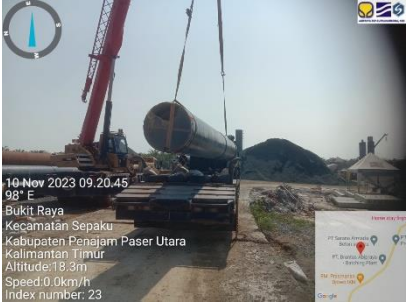
| NO | TEMUAN | PENYEBAB TEMUAN | TINDAKAN PERBAIKAN |
|---|---|---|---|
| 1 | <p>Terdapat kecacatan pada lapisan 3LPE pelindung luar pipa</p> | <p>Terjadinya gesekan antara mobil angkutan dengan pipa saat proses penanganan pipa</p> | <p>Pemberian karet ban pada tiang penahan yang ada pada mobil <i>trailer</i></p> |

- Melakukan perbaikan pelindung luar pipa dengan metode repair yang telah ada sebelum pipa digunakan untuk instalasi dan pengelasan
- Tindakan pencegahan yang dilakukan agar tidak terjadi kerusakan yang sama dikemudian hari dengan menetapkan dan memperketat terhadap standar operasional prosedur dan metode kerja penanganan pipa baik di gudang maupun di lapangan.

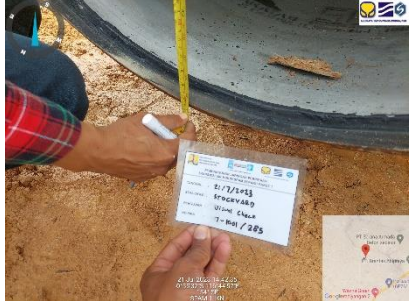
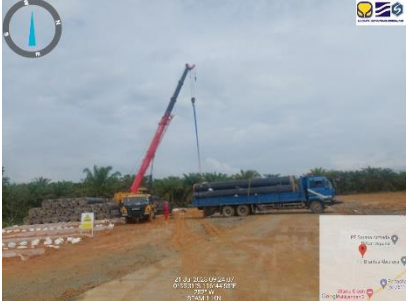
| NO | TEMUAN | PENYEBAB TEMUAN | TINDAKAN PERBAIKAN |
|---|---|---|---|
| 2 | <p>Terdapat keretakan pada pelapisan dalam mortar semen</p> | <p>Keretakan akibat terjadinya benturan saat proses pengantaran dari vendor ke proyek</p> | <p>Meningkatkan kehati-hatian saat proses penanganan pemuatan pipa keatas kendaraan</p> |

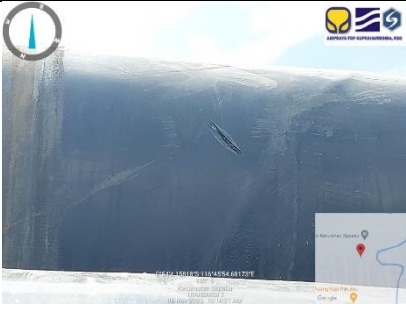
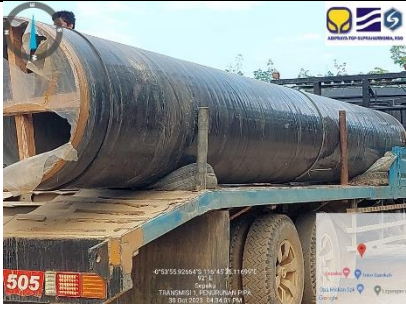
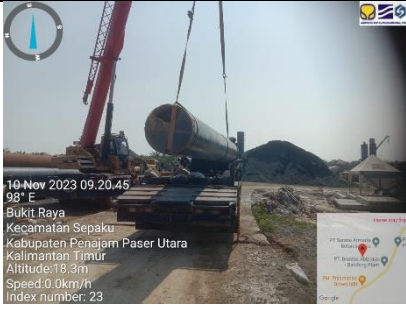
Pada awal pelaksanaan, masih ditemukan adanya kecacatan pada pipa akibat terbenturnya pipa dengan pipa penyangga yang berada dibagian belakang mobil angkutan. Hal tersebut tidak hanya terjadi saat pipa dinaikan ke atas mobil saat berada di gudang, namun hal yang sama kembali terjadi pada saat proses penurunan pipa di lokasi transmisi pipa. Kerusakan kembali terjadi saat penurunan pipa di lapangan, yaitu akibat penggunaan kait baja untuk menurunkan pipa yang mana dapat merusak lapisan pelindung dalam, *cement lining*. Berbagai temuan, penyebab dan tindakan perbaikannya tersebut dapat dilihat pada Tabel 5.

| NO | TEMUAN | AKIBAT | TINDAKAN PERBAIKAN |
|---|---|---|---|
| 1 | <p>Lapisan pelindung luar pipa mengelupas</p> | <p>Tiang penyangga pada mobil angkutan tidak dilindungi sehingga merusak permukaan pipa</p> | <p>Pemberian karet ban pada tiang penahan yang ada pada mobil <i>trailer</i></p> |

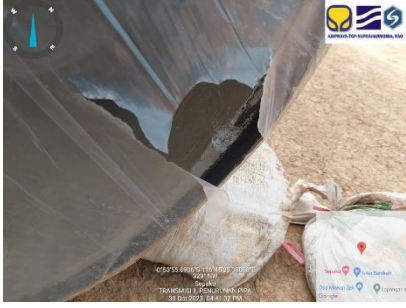
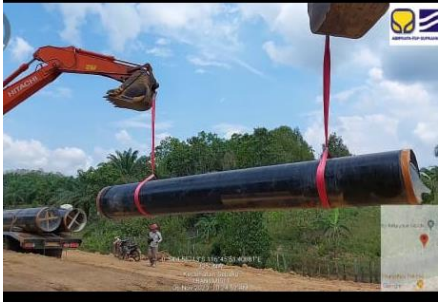
| NO | TEMUAN | AKIBAT | TINDAKAN PERBAIKAN |
|---|---|---|---|
| 2 | <p>Penggunaan kait baja saat penurunan pipa di lapangan</p> | <p>Terdapat kerusakan pada <i>cement lining</i></p> | <p>Menggunakan <i>webbing sling</i> dengan menggunakan 2 excavator</p> |

Penggunaan kait baja saat penurunan pipa memang lebih cepat jika dibandingkan menggunakan *webbing sling*. Selain itu, excavator yang dibutuhkan untuk menurunkan pipa cukup dengan 1 unit jika menggunakan kait baja dibandingkan dengan *webbing sling* membutuhkan 2 unit excavator. Meskipun kerusakan *cement lining* yang ditimbulkan bersifat *minor*, dan dapat diperbaiki nantinya setelah proses *fit up* sebaiknya hal ini dapat dihindari sehingga kondisi *cement lining* dapat terjaga dengan baik hingga pipa digunakan nantinya untuk pengelasan.

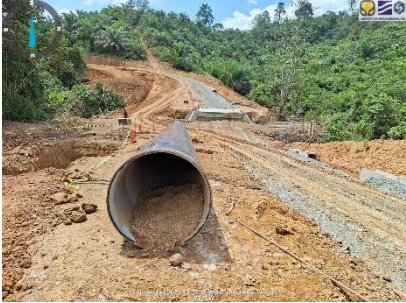
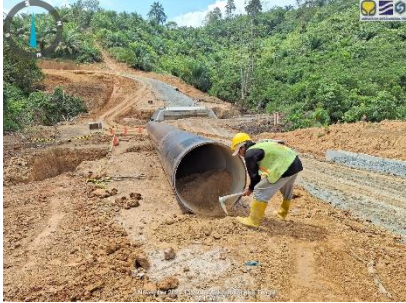
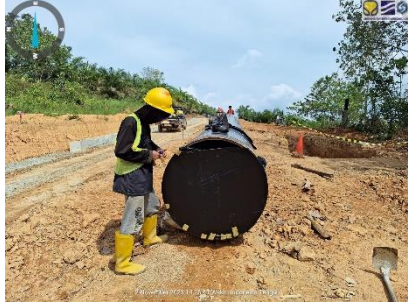
Selain itu, juga ditemukan kondisi pipa yang berisi tanah akibat tutup pipa dari bahan plastic terbuka saat sampai di lapangan. Hal ini dapat mengurangi kebersihan pipa, karena setelah dipasang nantinya akan

| NO | TEMUAN | AKIBAT | TINDAKAN PERBAIKAN |
|---|---|---|---|
| 1 | <p>Penutup pipa terbuka dan berisikan tanah</p> | <p>Pipa menjadi kotor dan mengganggu saat proses <i>fit up</i> pipa</p> | <p>Pembersihan kedua ujung pipa dari tanah dan ditutup menggunakan plastik</p> |
